COMMITTENTE	COMUNE DI MONDAVIO	
PROGETTISTI E D.L.	DOTT. ARCH. MASSIMO BURATTI DOTT. ING. GUALTIERO MARIOTTI DOTT. ING. GIACOMO MARIOTTI	
DESCRIZIONE	PROGETTO DI RIPRISTINO E RESTAURO DELLA CHIESA S.FRANCESCO MONDAVIO -PU-	
1D DEGRADO	PIANTA PRIMO LIVELLO	SCALA 1:75
COLLABORATORI	DOTT. ARCH. NICOLA TORCELLINI	
SPAZIO RISERVATO AGLI ENTI

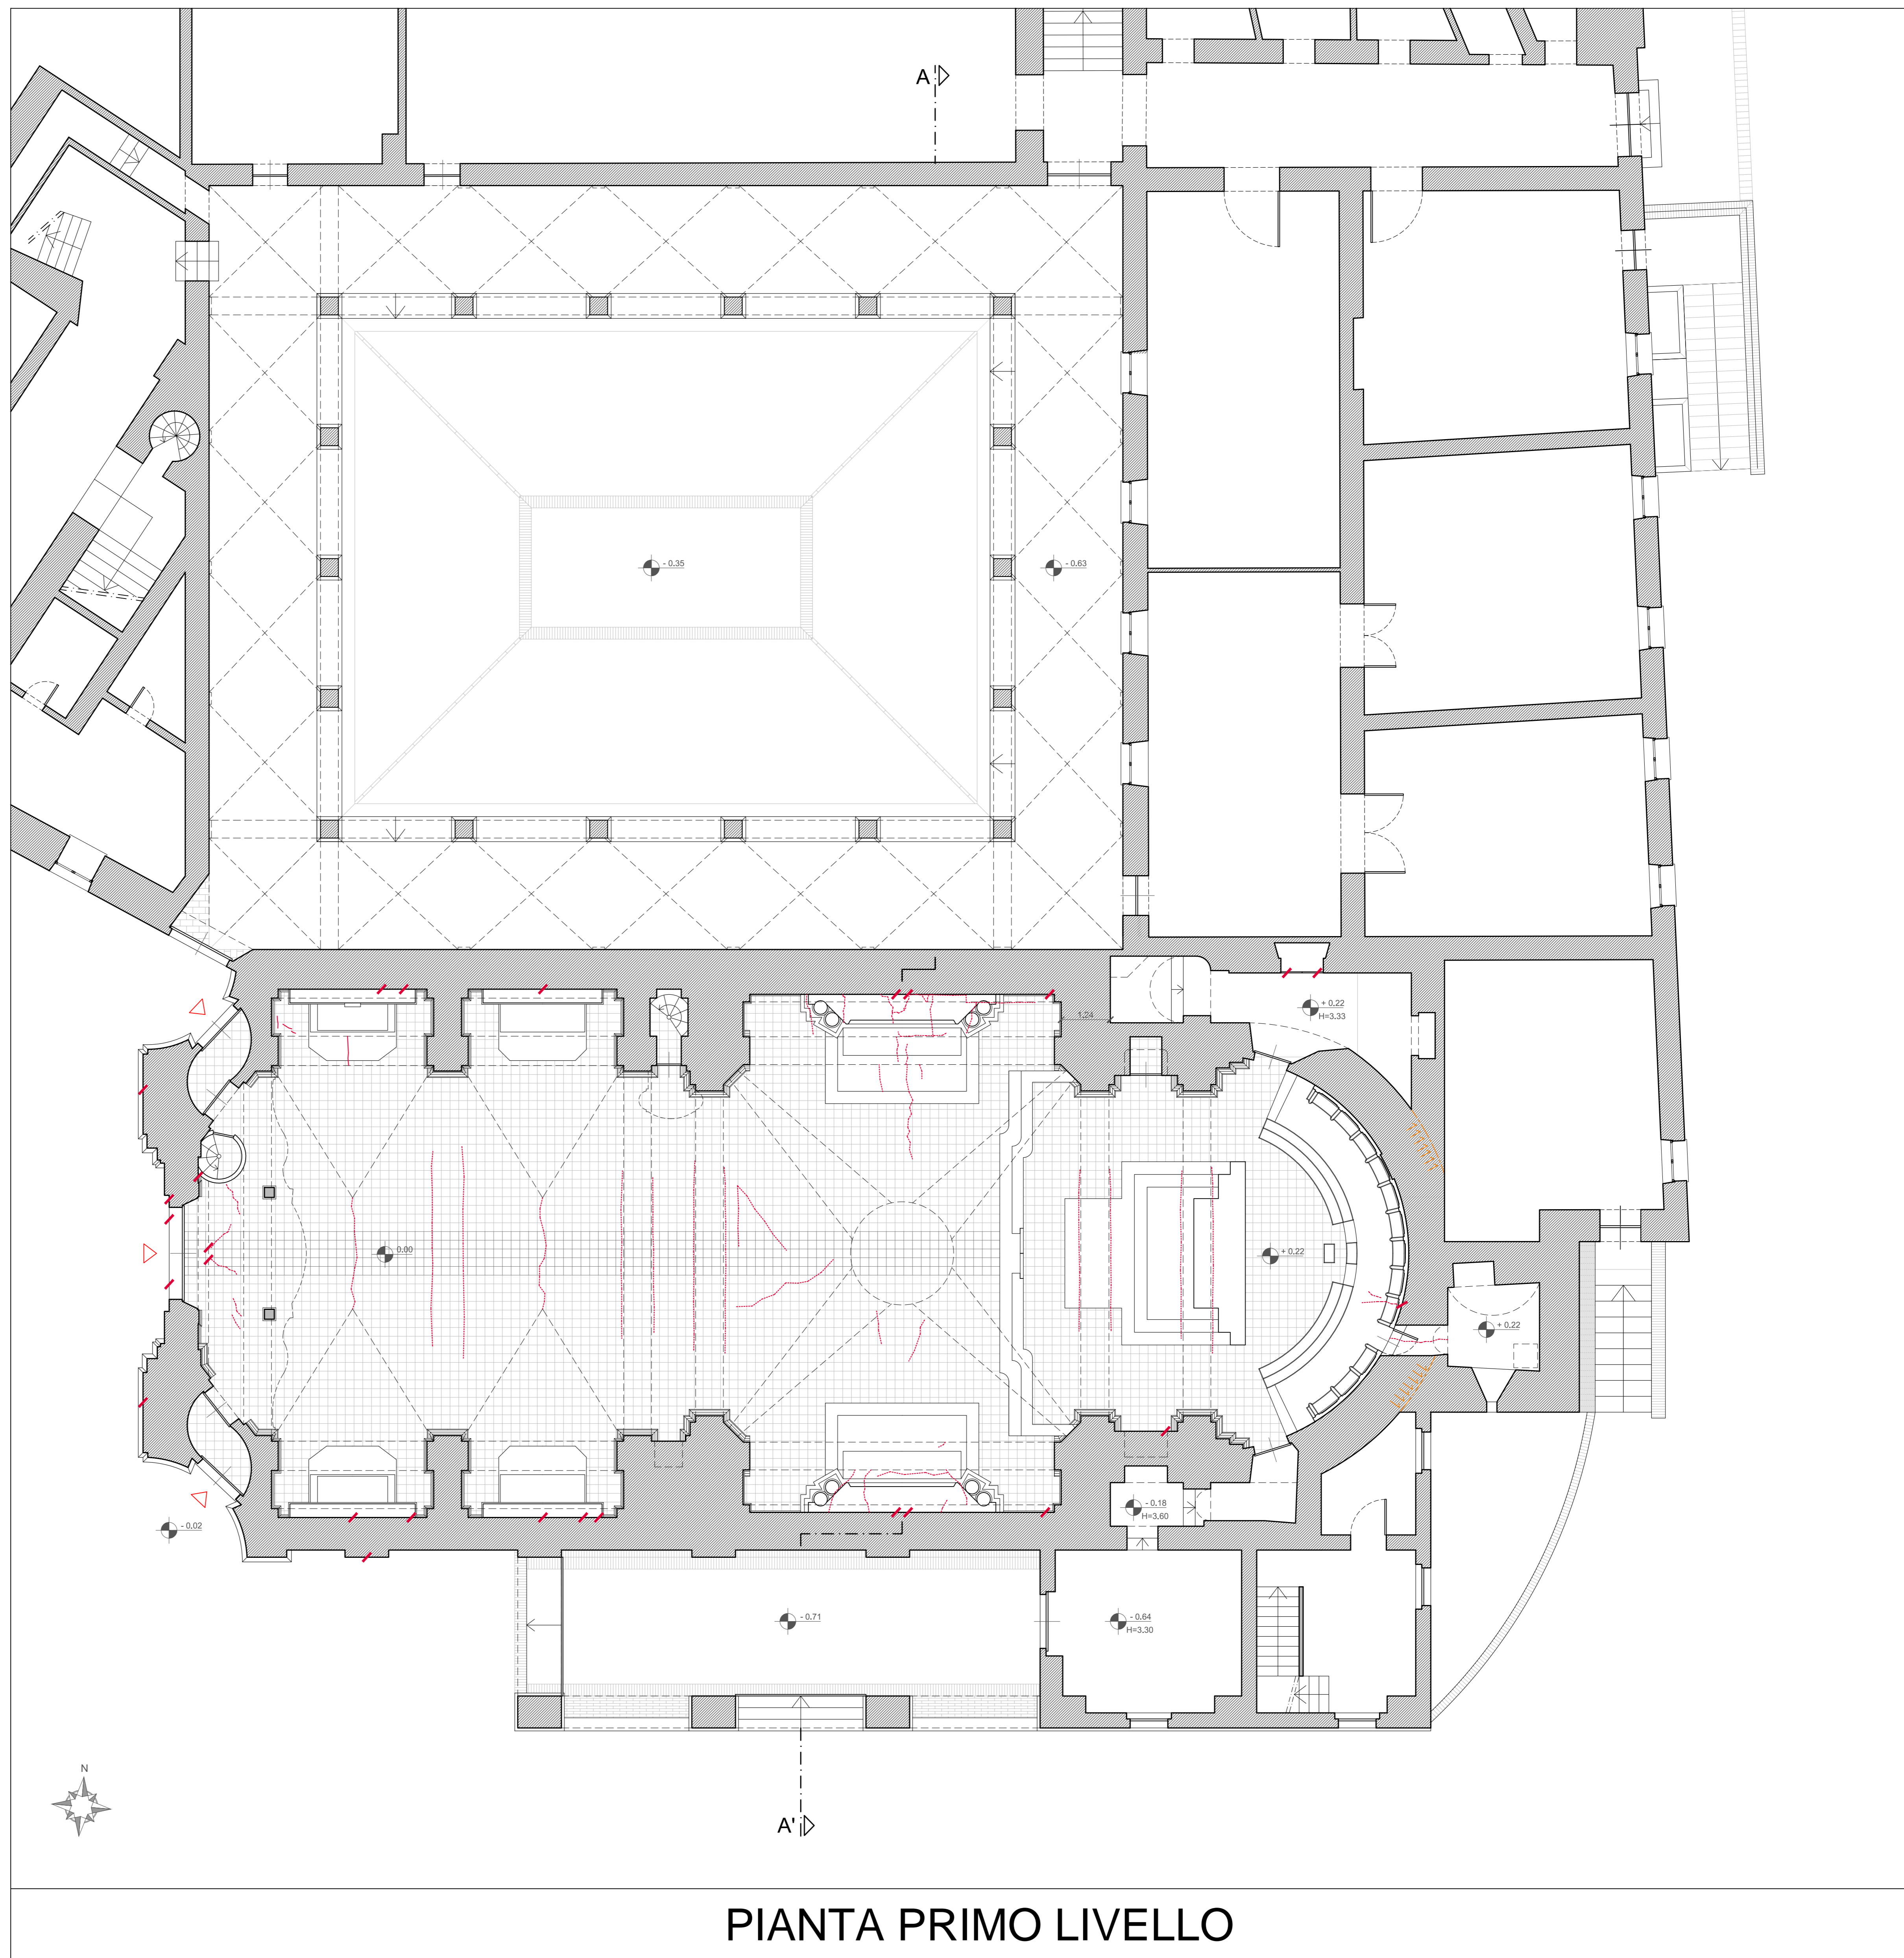
PIANTA PRIMO LIVELLO

LEGENDA	
DESCRIZIONE DEI CARATTERI COSTRUTTIVI DEL DANNO	
QUADRO FESSURATIVO / DEGRADO MATERICO	
	- LESIONI DIFFUSE SULLA SUPERFICIE DELLA VOLTA
	- LESIONI DIFFUSE SULLE MURATURE LATERALI
	- PERDITA DI LEGANTE TRA I GIUNTI
	- DEGRADO GENERALIZZATO SOLAI PIANI E COPERTURE
	- PRESENZA DI UMIDITA' NEL PAVIMENTO
	- PRESENZA DI UMIDITA' PER RISALITA
	- MACCHIE DI UMIDITA' PER INFILTRAZIONE DI ACQUA DALLA COPERTURA
	- DEGRADO ELEMENTI IN LATERIZIO
	- CARENZA DI CONNESSIONE TRA MURO E MURO
